## **Reabilitação Urbana na Câmara Municipal da Golegã – Levantamento do Edificado**

Relatório de estágio orientado  
pelo Prof. Doutor Miguel José das Neves Pires Amado

**Mestrado em Ordenamento do Território e Urbanismo**

Dezembro, 2019

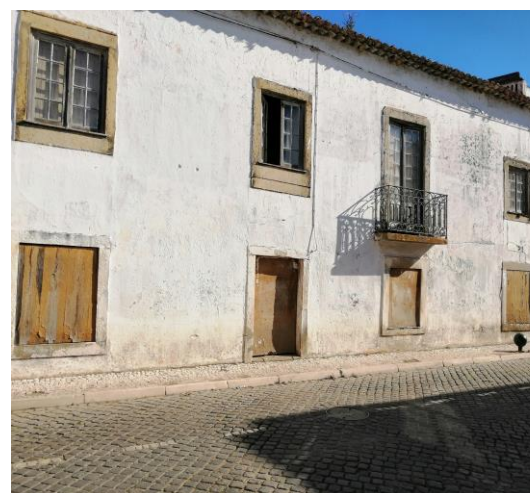
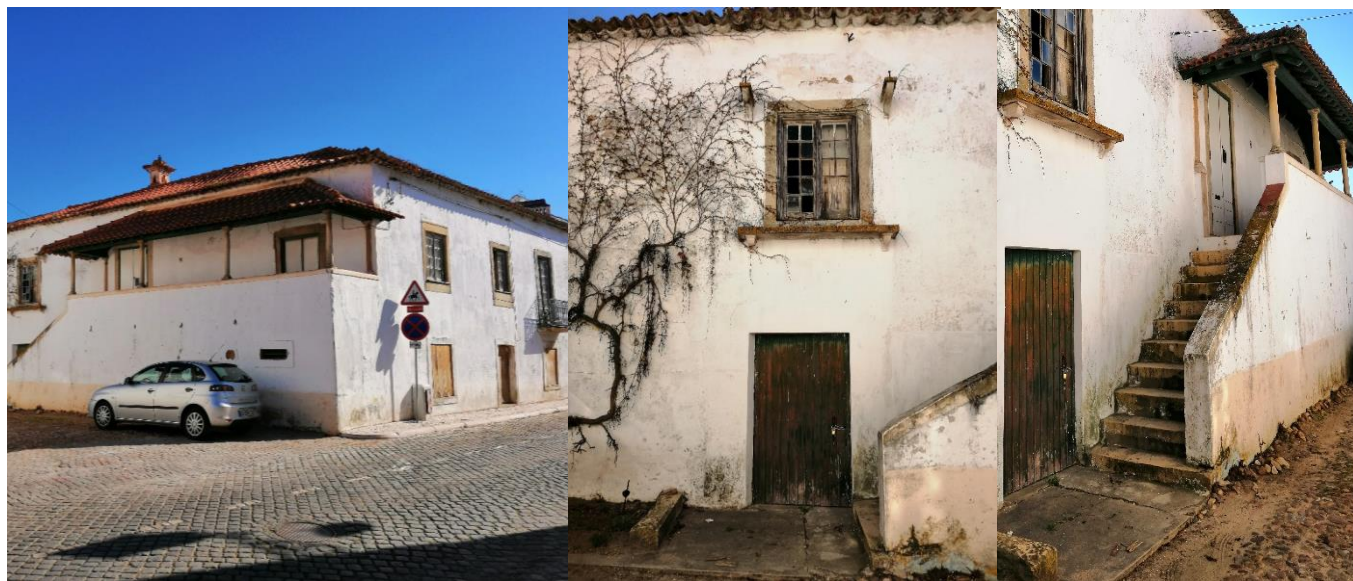
Materiais	Cor	Quantidade	Estado de Conservação
Fachadas	Paramento		Reboco	Branco	---	Médio
	Forra/Cantaria		Pedra	Branco	---	Grave
	Cunhal		Reboco	Branco	---	Grave
	Soco		Reboco	Amarelo	---	Médio
	Sanca		Reboco	Branco	---	Grave
	Candeeiros Públ.		---	---	---	---
	Vasos		---	---	---	---
	Outros:		Passagem Cabos	---	---	---
Coberturas	Tipo		Telha	Tijolo	---	
	Chaminés		Reboco/ Telha	Tijolo	2	Médio
	Outros:		---	---	---	---
Vãos	Portas	Aros	Madeira	Castanho	2	Muito Graves
		Folhas	Madeira	Castanho	2	Muito Graves
	Janelas	Aros	Madeira	Verde	10	Muito Graves
		Folhas	Madeira	Castanho	10	Muito Graves
Instalações	Água					X
	Luz					X
	Gás					---
	Águas Residuais					X
	Telecomunicações					---

Elevado grau de degradação, especialmente das portas e janelas, que foram substituídas por placas de madeira para evitar a entrada indevida. No piso superior ainda existem janelas que não foram cobertas, encontrando-se com elevado grau de anomalia, com madeira danificada e vidros partidos.

A cobertura, embora pouco visível, parece degradada devido à vegetação observável.

Fendilhação da fachada.

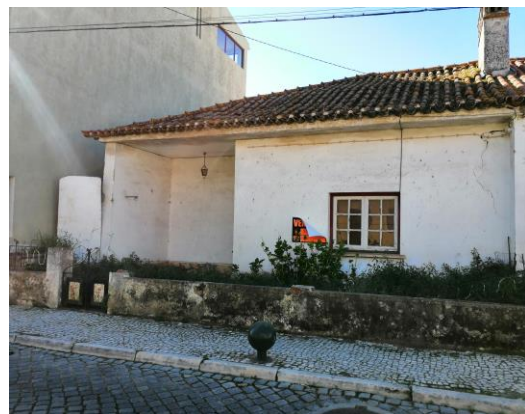
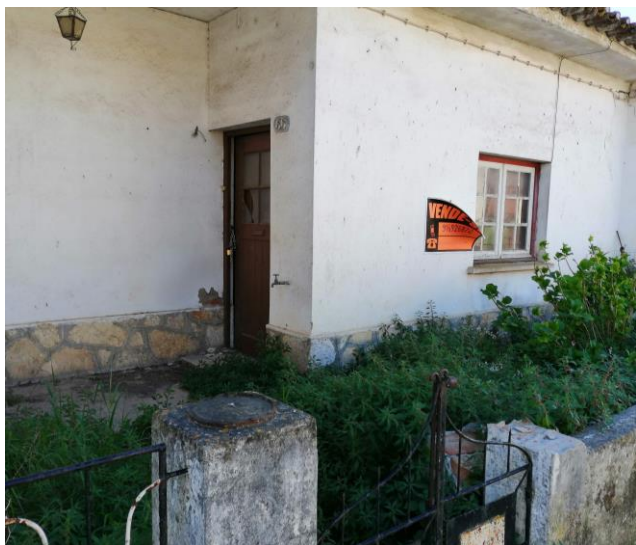
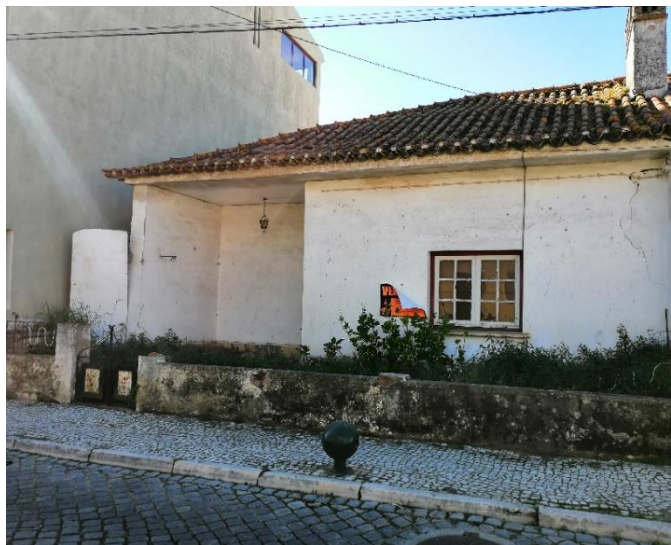
Materiais	Cor	Quantidade	Estado de Conservação
Fachadas	Paramento		Reboco	Branco	---	Grave
	Forra/Cantaria		Reboco	Branco	---	Médio
	Cunhal		Reboco	Branco	---	Grave
	Soco		Pedra	Castanho	---	Médio
	Sanca		Reboco Saliente	Branco	---	Grave
	Candeeiros Públ.		---	---	---	---
	Vasos		---	---	---	---
	Outros:		Passagem Cabos	Queda de Muro/ Gradeamento		---
Coberturas	Tipo		Telha	Tijolo	---	Grave
	Chaminés		Reboco e telha	Tijolo	1	Médio
	Outros:		---	---	---	---
Vãos	Portas	Aros	Madeira	Castanho	1	Muito Grave
		Folhas	Madeira	Castanho	1	Muito Grave
	Janelas	Aros	Madeira	Vermelho	1	Grave
		Folhas	Madeira	Branco	1	Grave
Instalações	Água					X
	Luz					X
	Gás					---
	Águas Residuais					X
	Telecomunicações					---

Elevado grau de degradação das portas e janelas, com vidros partidos e com a porta apenas segura com um cadeado.

Elevado grau de degradação do muro exterior da moradia, em que parte já ruiu, juntamente com o gradeamento, constituindo um perigo para a segurança e para a saúde pública.

Cobertura tem alguma ondulação na zona central

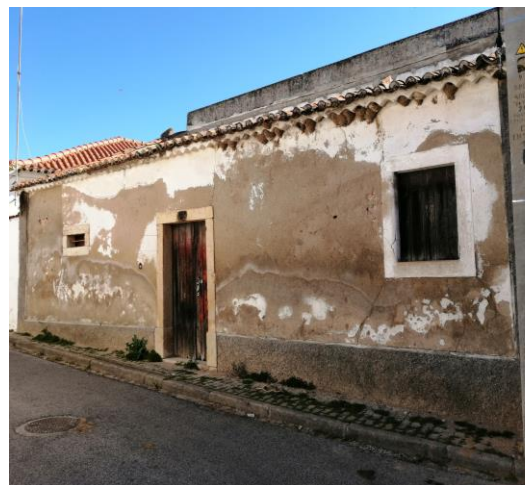
Materiais	Cor	Quantidade	Estado de Conservação
Fachadas	Paramento		Reboco	Branco	---	Muito Grave
	Forra/Cantaria		Pedra	Branco	---	Médio
	Cunhal		---	---	---	---
	Soco		Reboco Saliente	Branco	---	Médio
	Sanca		Reboco Saliente	Branco	---	Médio
	Candeeiros Públ.		---	---	---	---
	Vasos		---	---	---	---
	Outros:		---	---	---	---
Coberturas	Tipo		Telha	Tijolo	---	
	Chaminés		---	---	---	
	Outros:		---	---	---	---
Vãos	Portas	Aros	Madeira	Vermelho	1	Graves
		Folhas	Madeira	Vermelho	1	Graves
	Janelas	Aros	Madeira	Castanho	2	Graves
		Folhas	Madeira e Ferro	Castanho	2	Graves
Instalações	Água					X
	Luz					X
	Gás					---
	Águas Residuais					X
	Telecomunicações					---

Elevado grau de degradação das portas e janelas, facilitando a entrada indevida na propriedade, num futuro próximo.

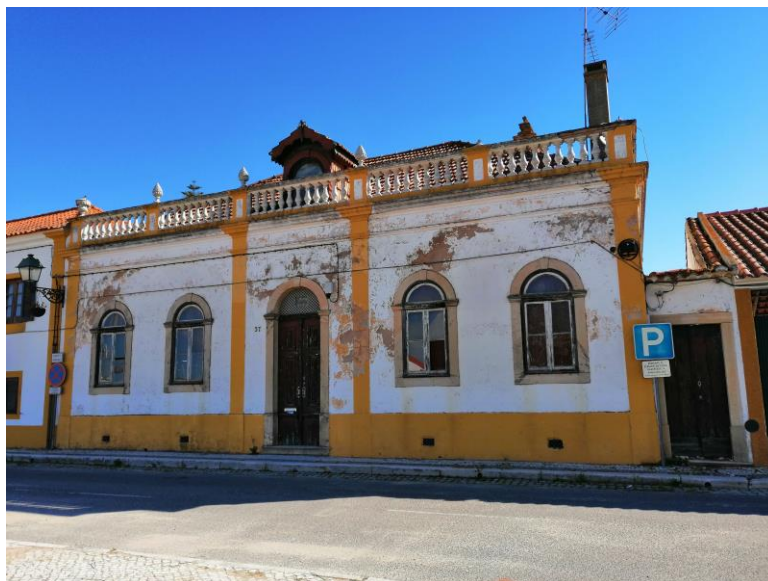
Degradação das portas e janelas, incluindo os vidros danificados, constituem um elemento perigoso para a segurança e para a saúde pública.

Pouca visibilidade para analisar o telhado.

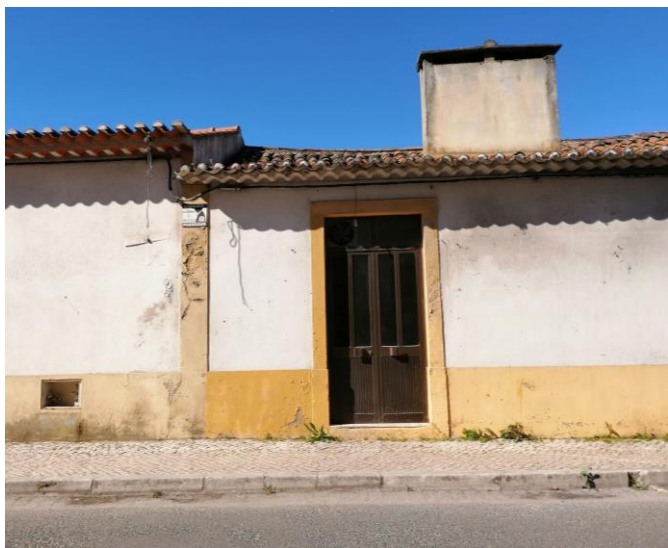
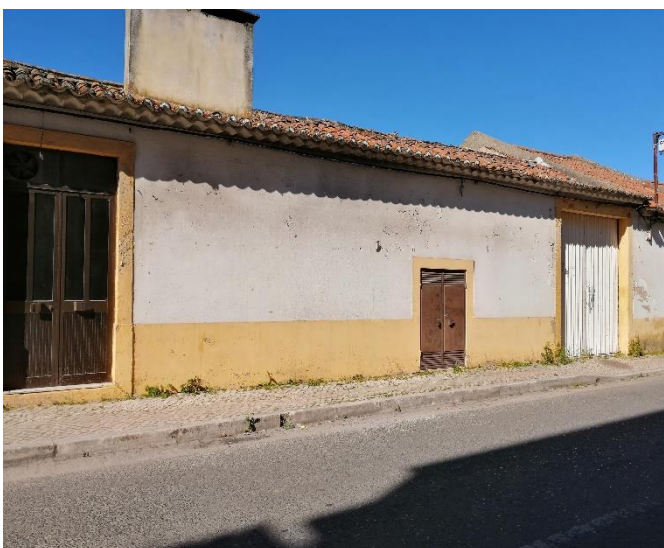
Telhado apresenta indício de algumas disformidades, nomeadamente alguma ondulação, que eventualmente levará à sua ruína caso não seja substituído.

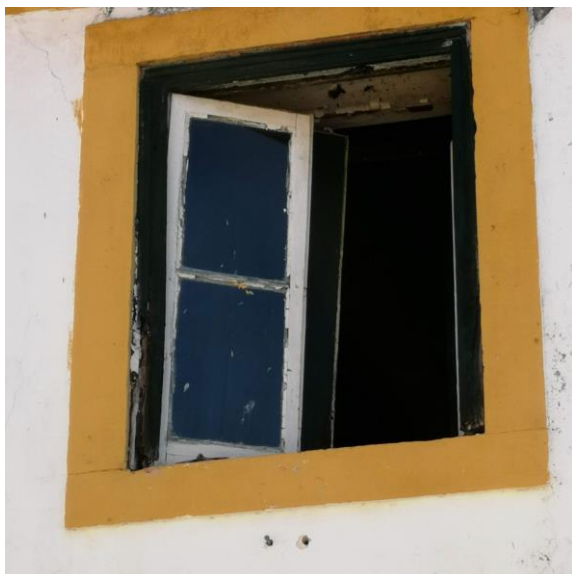
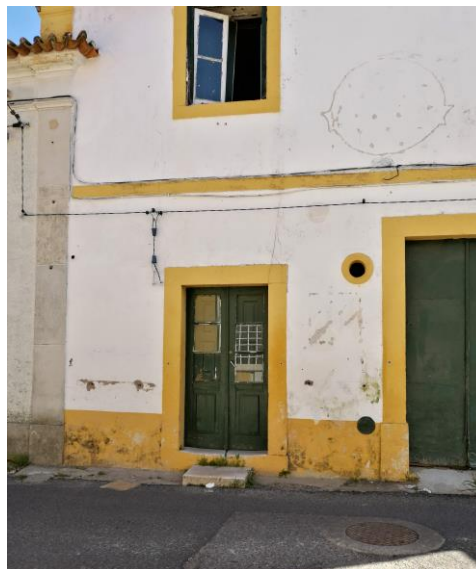
Janelas a cair e vidros danificados na porta.

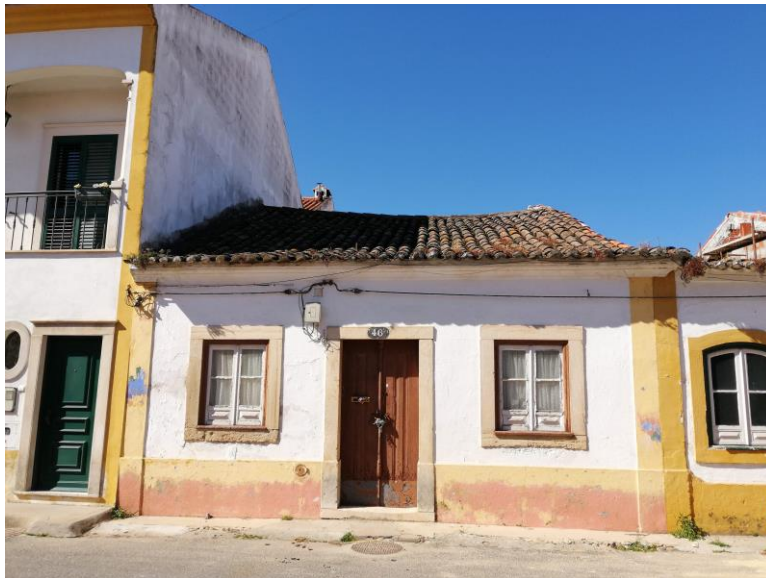
Porta fechada com corrente e cadeado.

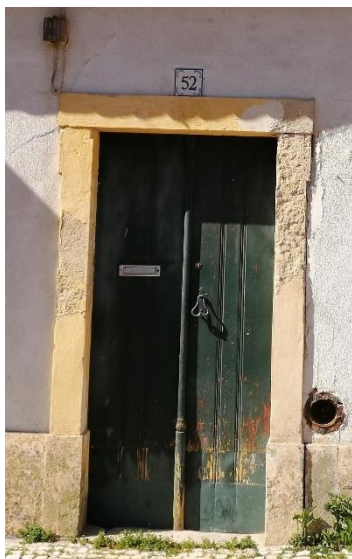
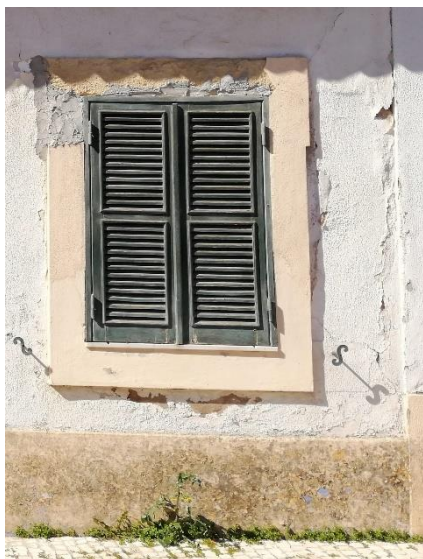
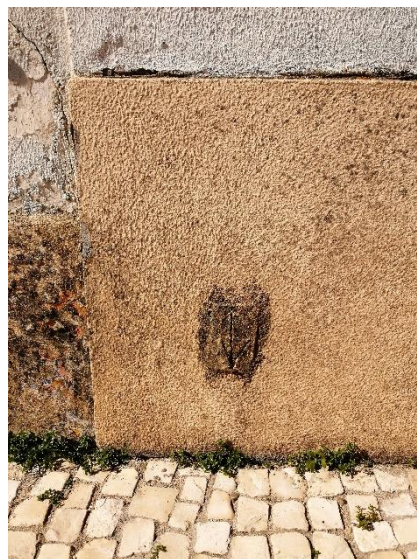
Fendilhação da fachada.

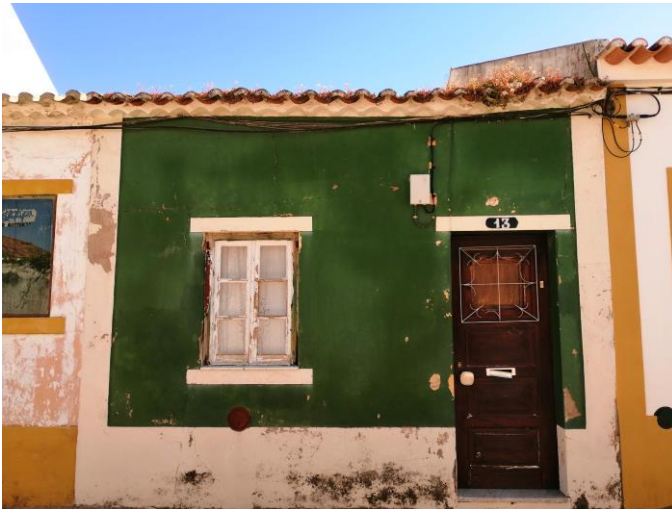
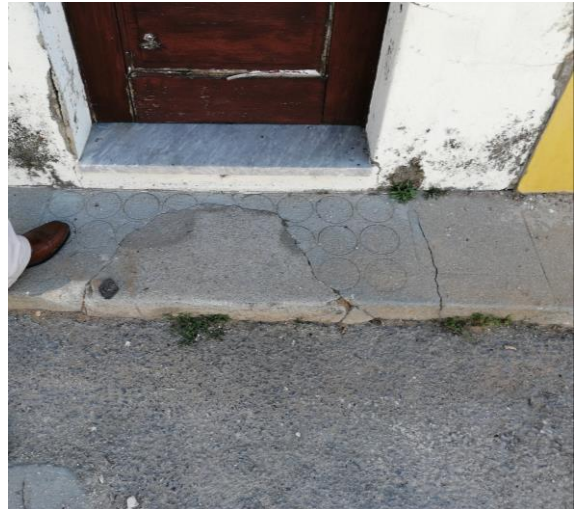
Portas e janelas como elevado grau de degradação, especialmente através do apodrecimento da madeira.

Fendilhação da fachada.

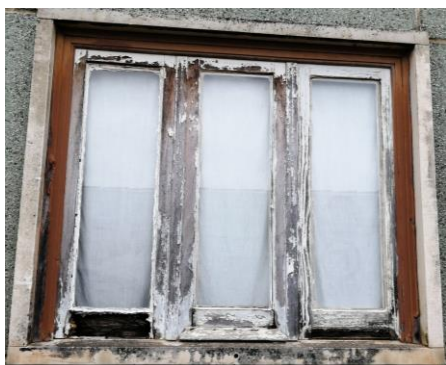
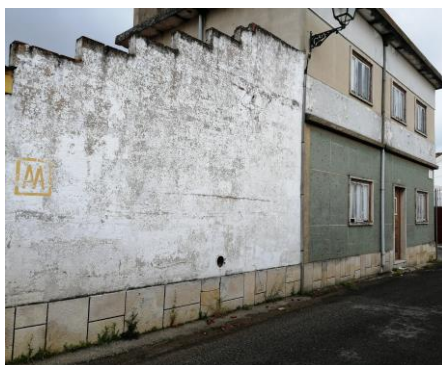
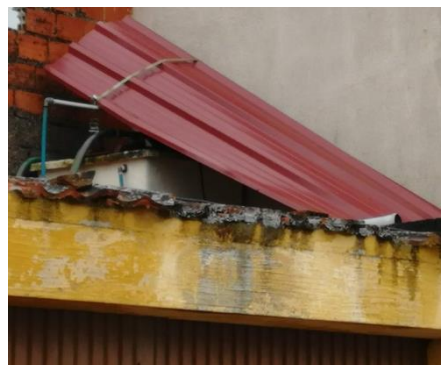
Fendilhação da alvenaria, desgaste da tinta e cor negra da sanca, que pode eventualmente ser um indicador de infiltrações.

Possível embate de veículo no cunhal do edifício, que se encontra com a alvenaria partida e com um poste de sinalização vertical da rede viária incompleto.

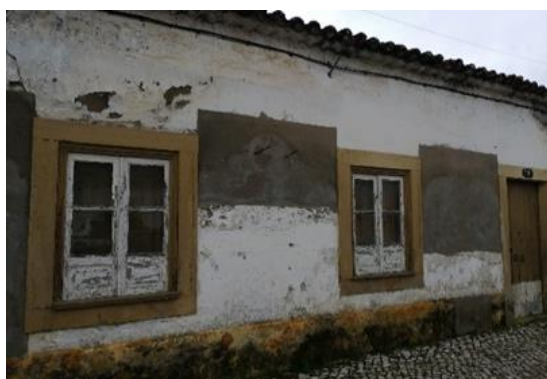
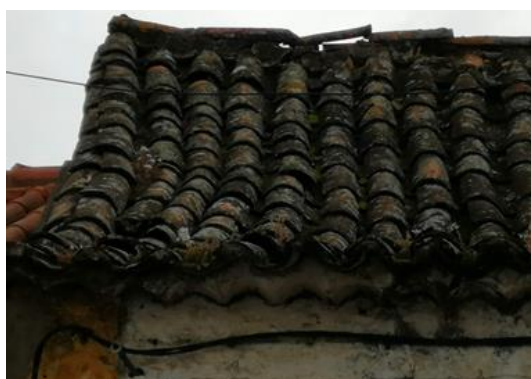
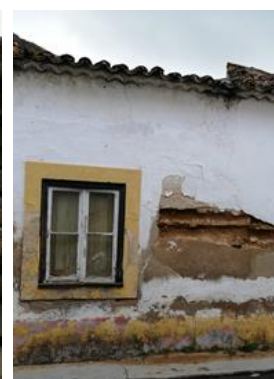
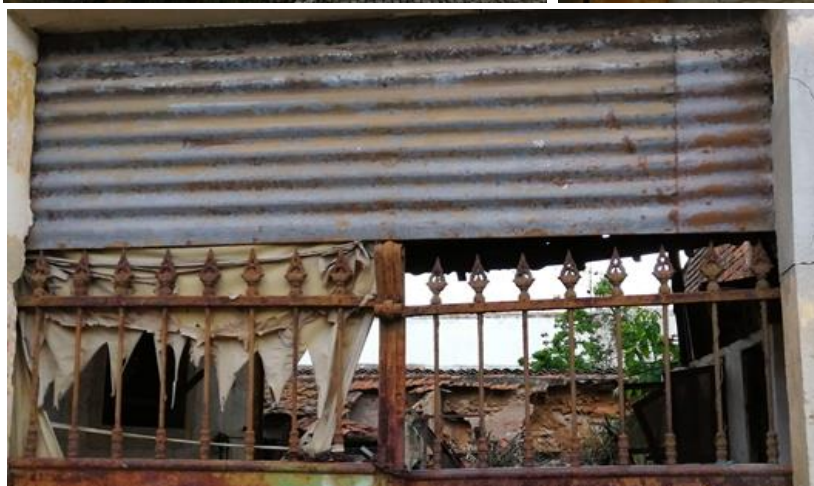
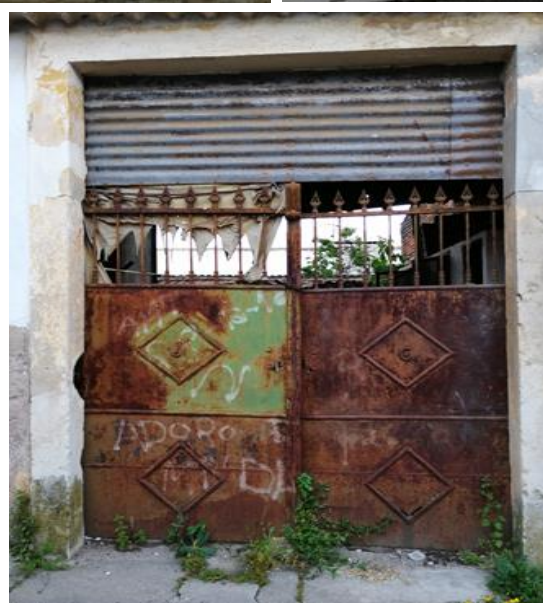
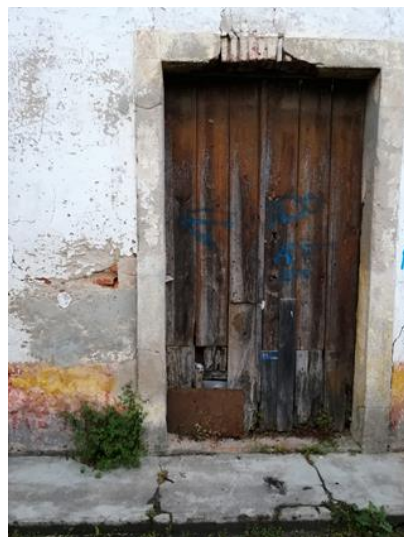
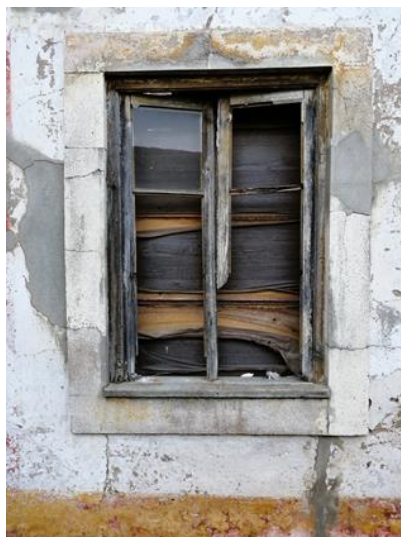
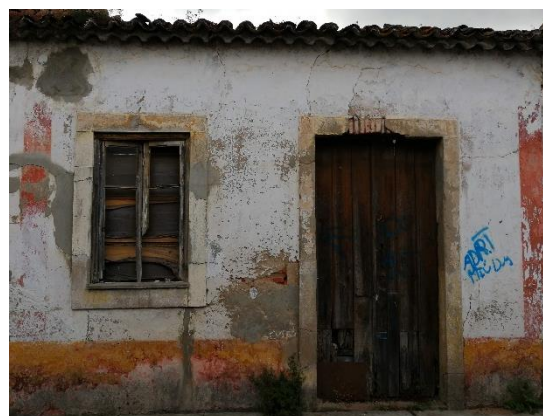
Elevado estado de degradação da fachada, que se encontra a cair, é uma ameaça à segurança dos munícipes. Fachada do edifício tem também a alvenaria bastante descascada.

Cantaria também se encontra com elevado grau de degradação, com rachas e com deterioração das águas pluviais.

A madeira das portas e janelas apresenta-se muito degradada, especialmente na vertente da rua Heliodoro Salgado.

O portão assentou, possivelmente sem dar para abrir novamente, revelando o seu estado de degradação. Através do portão é possível ver um edifício dentro da propriedade com igual ou superior estado de degradação, com quase a totalidade da sua cobertura caída. Parte da entrada encontra-se vedada com uma chapa

A cobertura também é bastante representativa do estado de degradação dos edifícios, sendo possível verificar que existem telhas levantadas e com um grau suficientemente elevado de deformação, o que permite a entrada de águas no interior do edifício. No telhado que ainda persiste, existe vegetação a nascer.

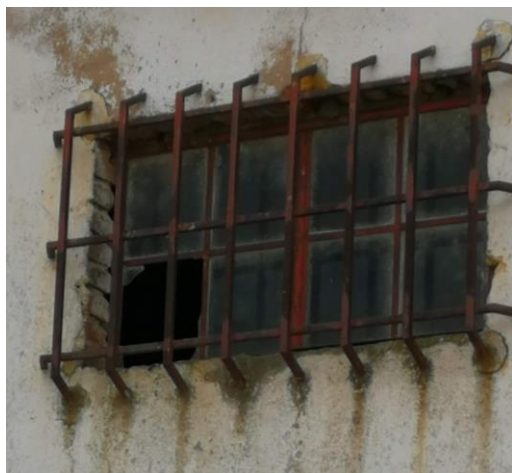
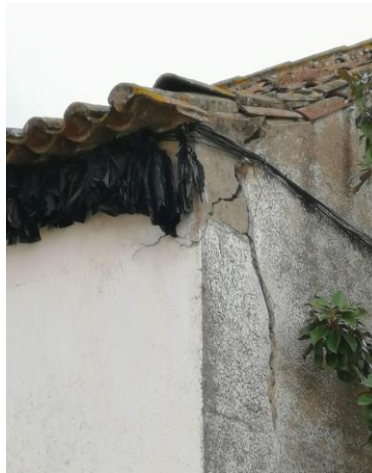
No cunhal do edifício é possível ver também uma grande racha, o que pode implicar a existência de problemas estruturais. Esta fendilhação aparenta ter provocado alterações também na cobertura.

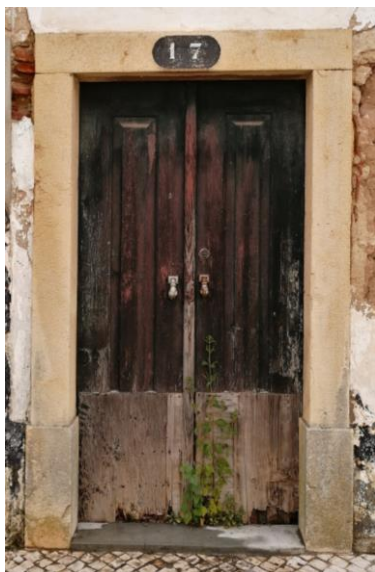
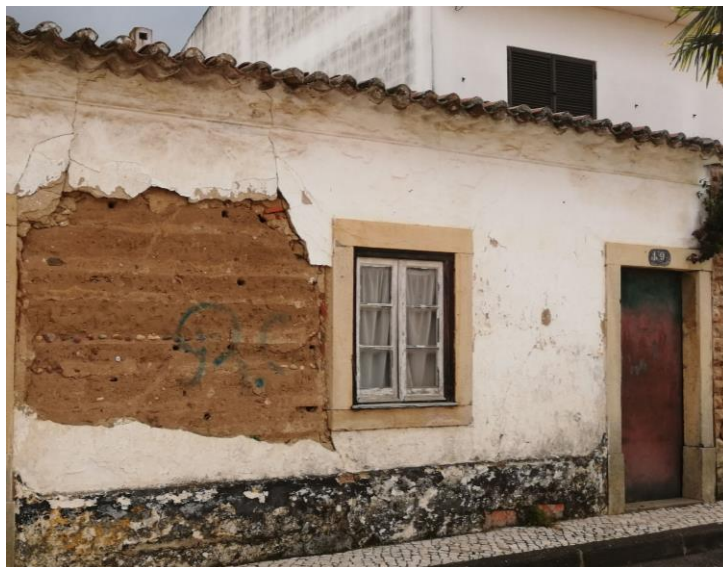
É possível ver humidade junto à sanca do edifício. O telhado, embora não visível na sua totalidade, permite-nos perceber que existe alguma degradação, possível entrada de água (humidades na sanca) e plantas a desenvolverem-se.

Em parte da fachada a alvenaria já cedeu, estando visível o interior da parede em pedra. É de realçar que a queda deu-se para a via pública, colocando em risco a segurança dos munícipes.

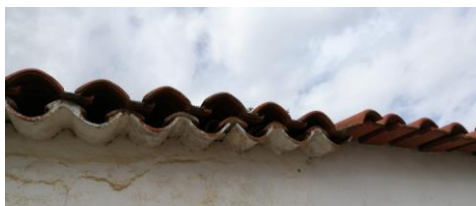
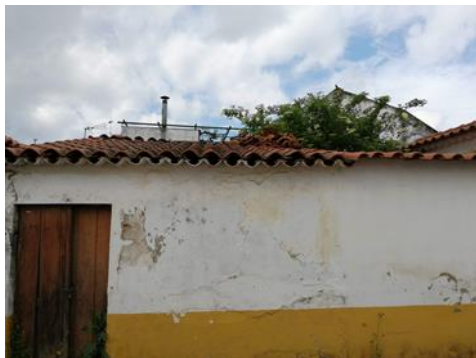
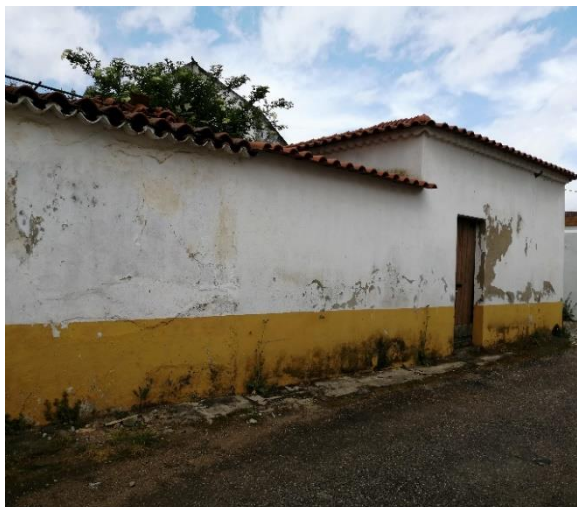
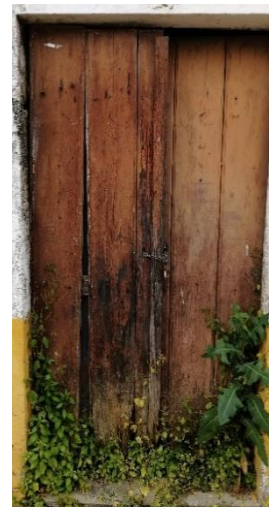
É possível ver que existem infiltrações na fachada, especialmente junto à sanca, levando a acreditar que existe entrada de água pelo telhado. Este fator pode justificar a tentativa de aplicação de um remendo, através da colocação de duas camadas de telha.

Edifício tem uma porta em madeira, que se encontra partida e fechada apenas com um cadeado.

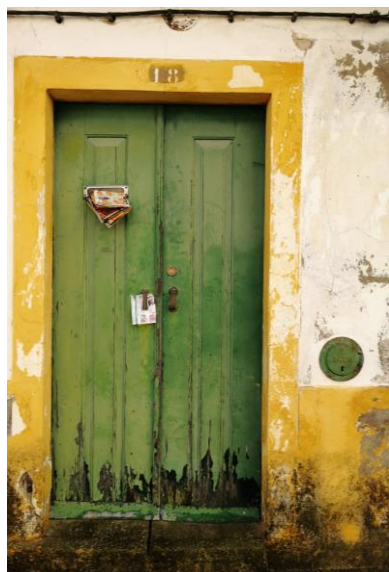
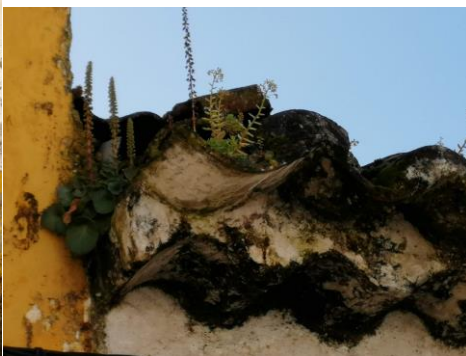
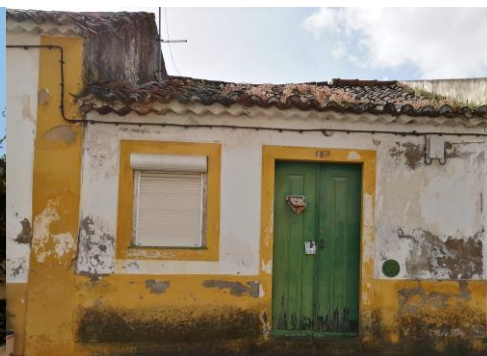
Telhado com possíveis infiltrações de água, visível através do tom negro da sanca. Crescimento de plantas.

Forra da porta quebrada no seu canto inferior esquerdo.

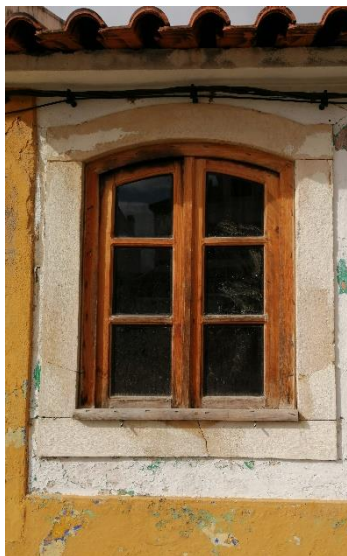
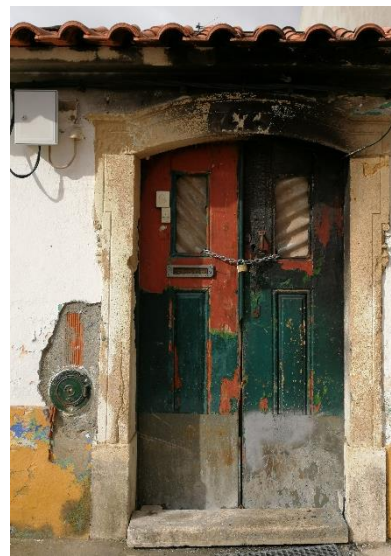
Elevado estado de degradação do edificado, provocado por um incêndio na habitação. Janela e telhado aparentavam ter sofrido remodelações recentemente.

Porta encontra-se fechada a cadeado.

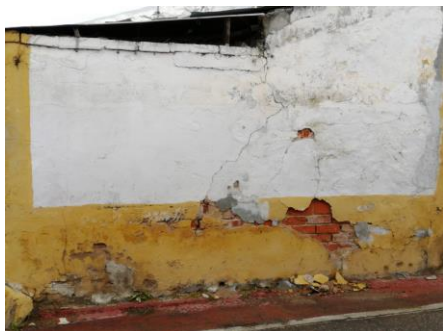
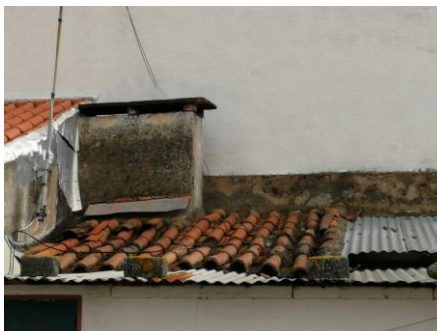
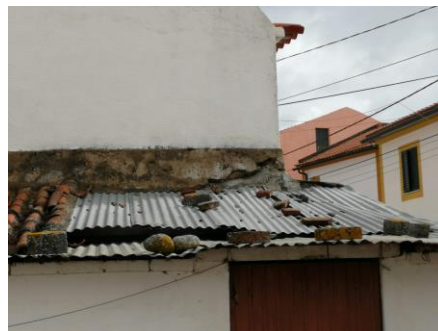
Construção de anexo com materiais desapropriados.

Parte da fachada já tem o tijolo à vista.

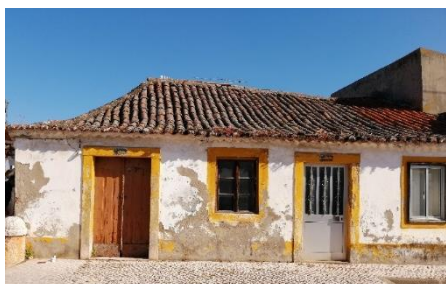
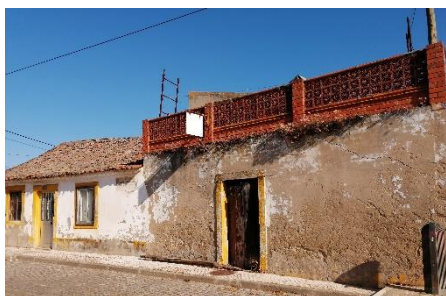
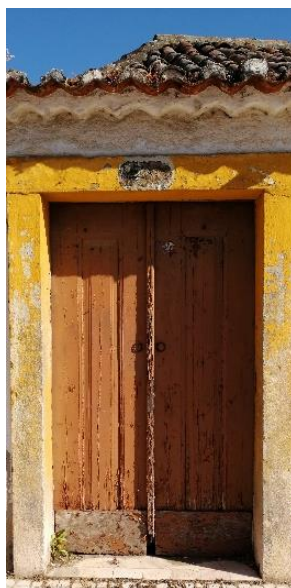
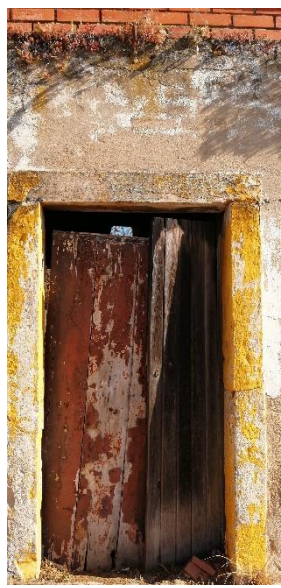
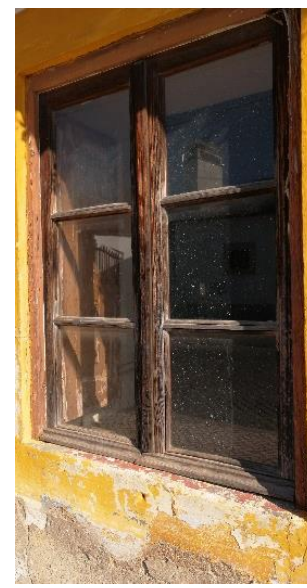
A porta da fachada do edifício para a Rua da Ponte foi fechada e transformada numa janela, mantendo o nº de polícia e o artigo matricial original.

Possível entrada de água pelo telhado, especialmente na fachada da Rua da Ponte, que tem telhas levantadas e apresenta sinais de infiltrações e degradação na sanca.

Caixilharia e porta com elementos muito degradados.

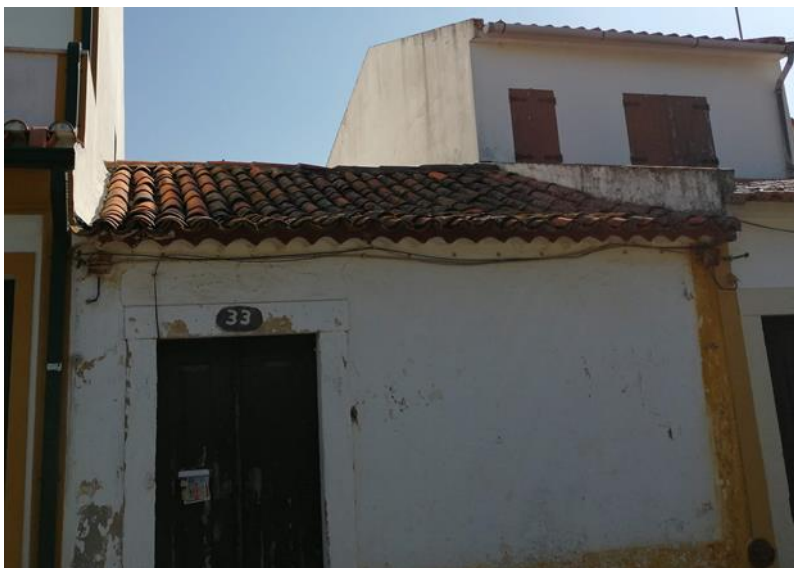
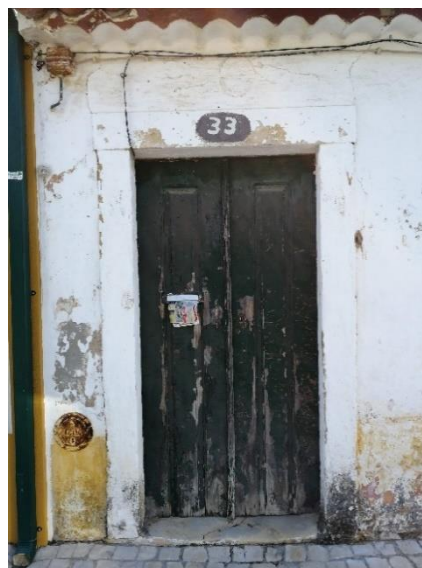
Início de deformidades no telhado do edifício, com algumas telhas levantadas e outras sobrepostas, para evitar a entrada de água.

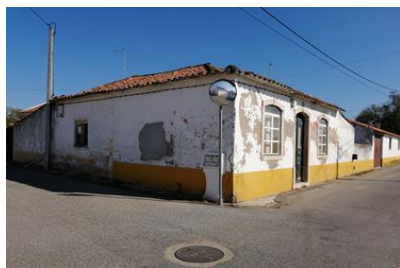
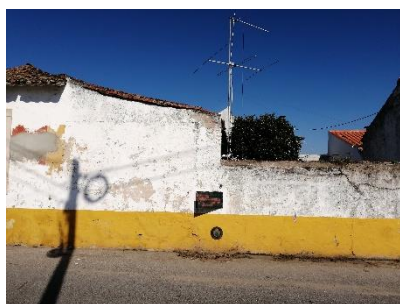
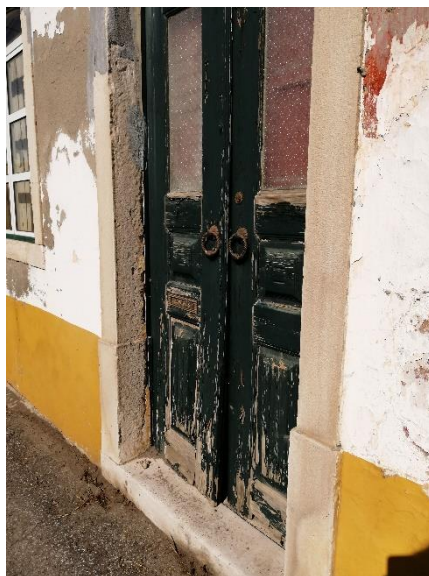
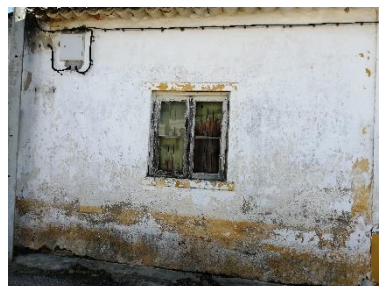
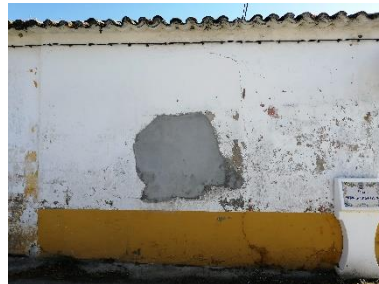
Alteração das janelas de parte da casa, salientando a degradação das mais antigas.

Atualmente a casa aparenta estar devoluta.

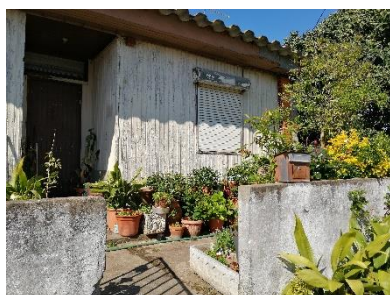
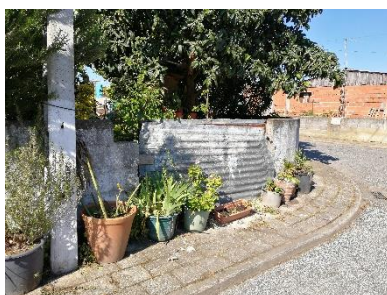
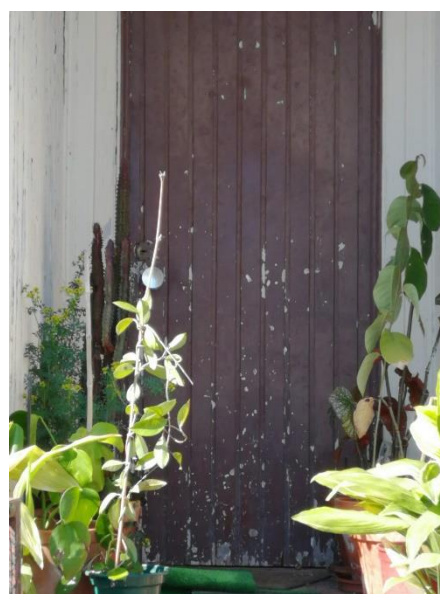
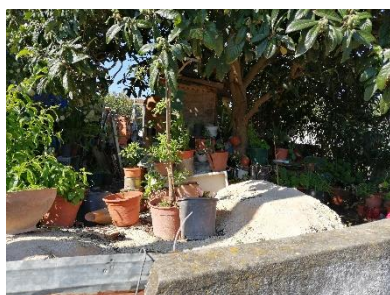
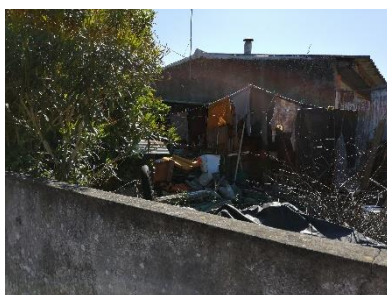
Acumulação de plantas e de lixo na área exterior do edifício, passando até para a via pública.

Acumulação de entulho no jardim (tijolos, gavetas, cadeiras, loiças, plantas, ...), que põe em causa a saúde pública dos habitantes e dos cidadãos que habitam na proximidade.

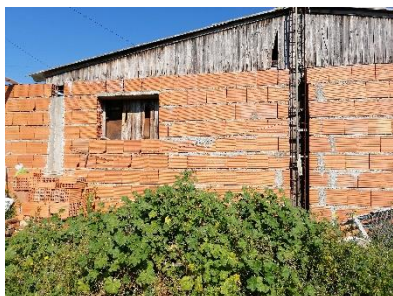
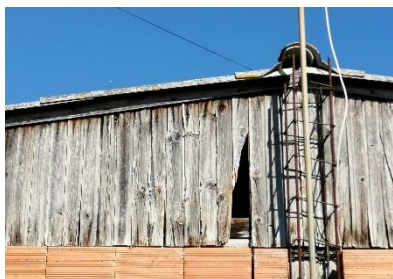
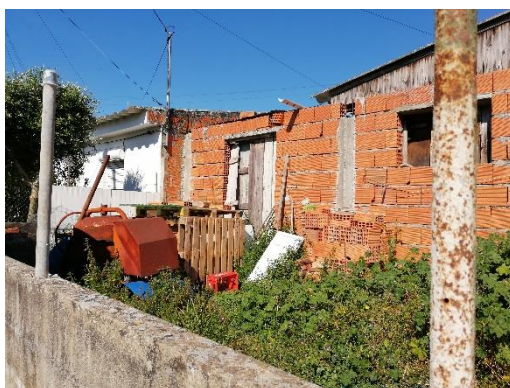
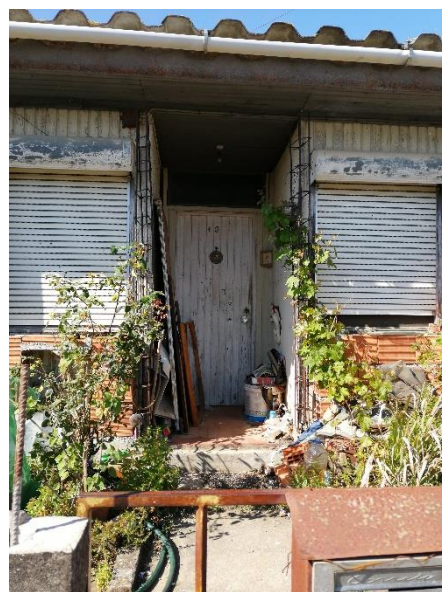
Tentativa de se forrar uma casa pré-fabricada em madeira, com tijolo.

Buracos na sanca e na fachada para o interior do edifício.

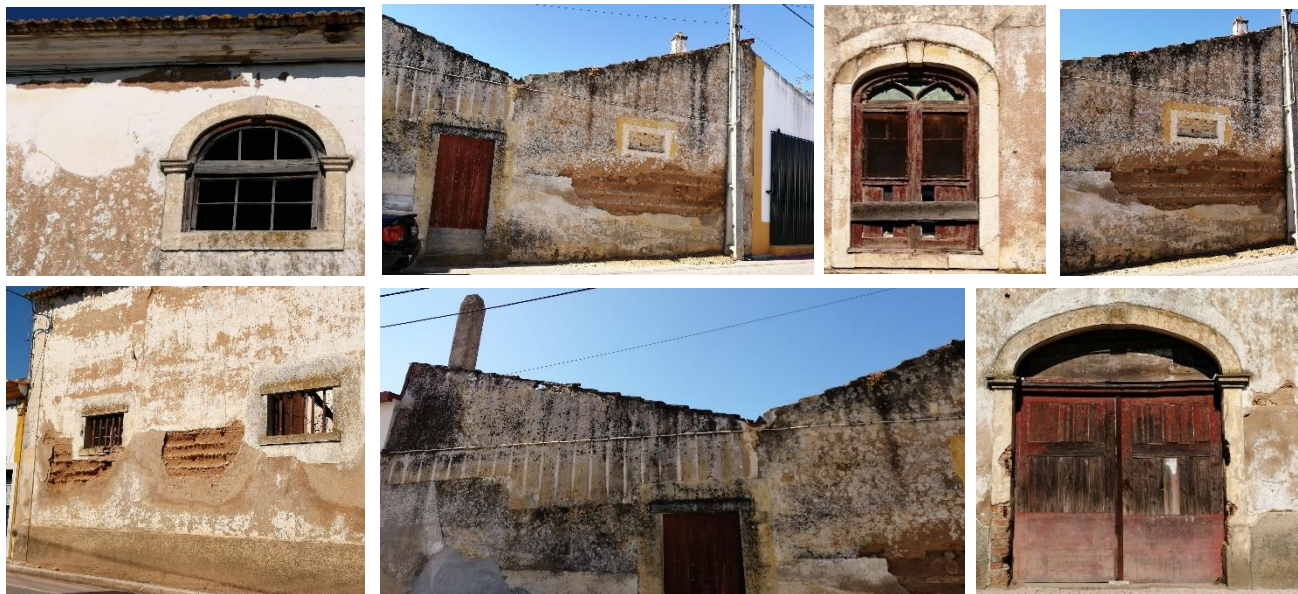
Algumas janelas encontram-se tapadas com placas de madeira e com os vidros partidos.

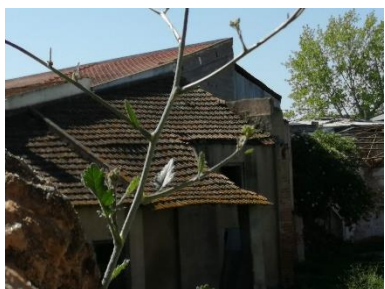
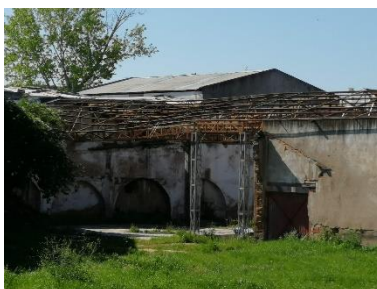
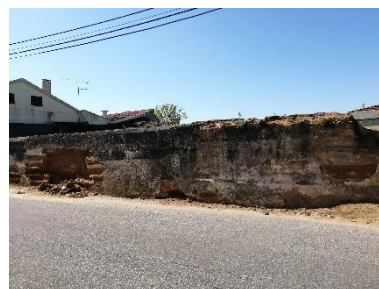
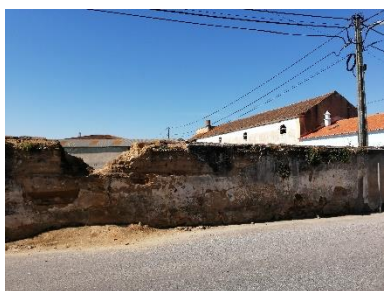
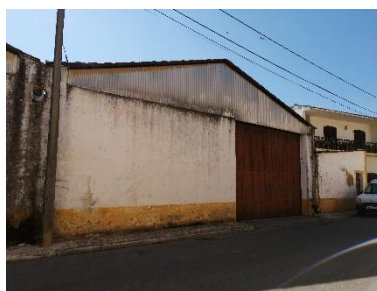
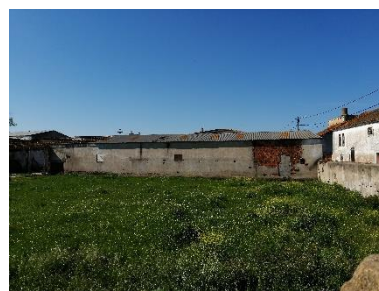
Espaço para janelas sem caixilharia.

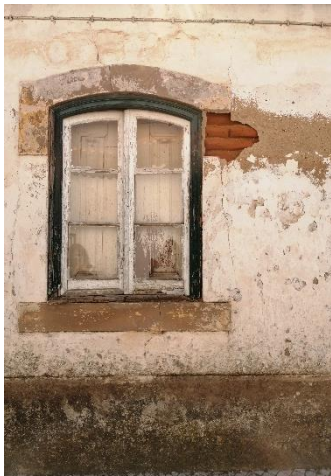
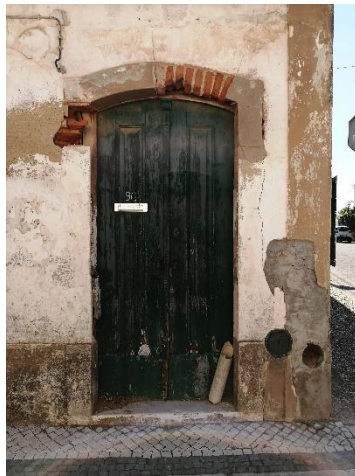
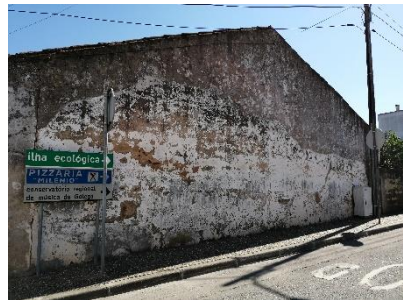
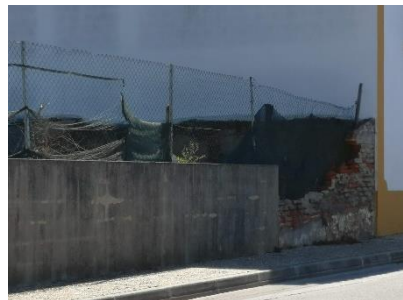
Queda de partes da fachada e de muro da propriedade para a via pública.

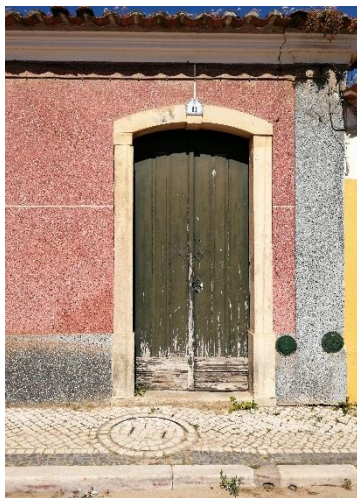
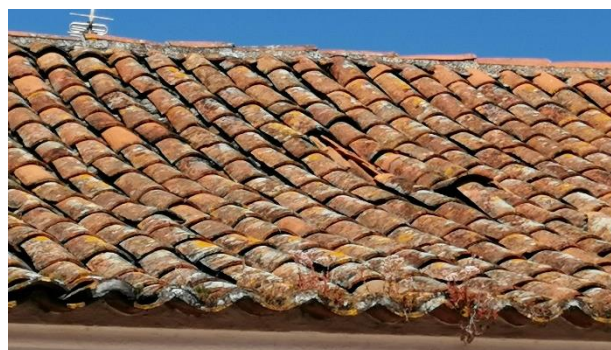
Crescimento de vegetação na cobertura.

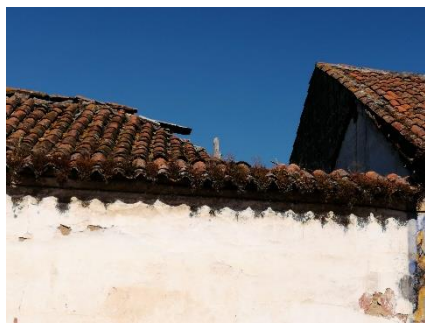
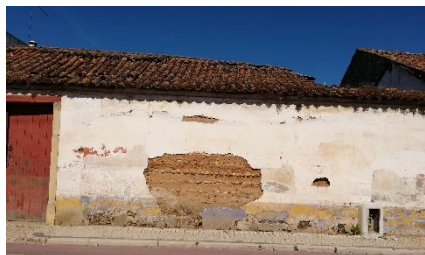
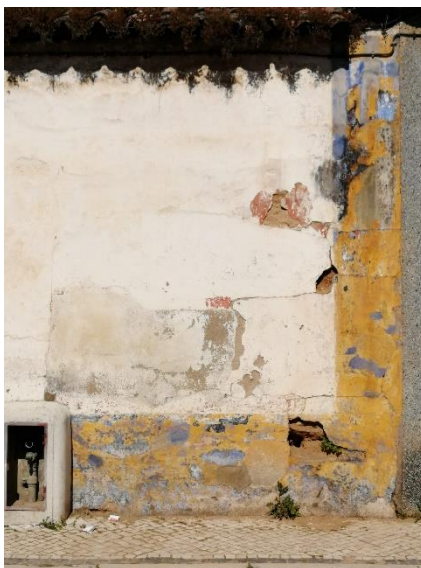
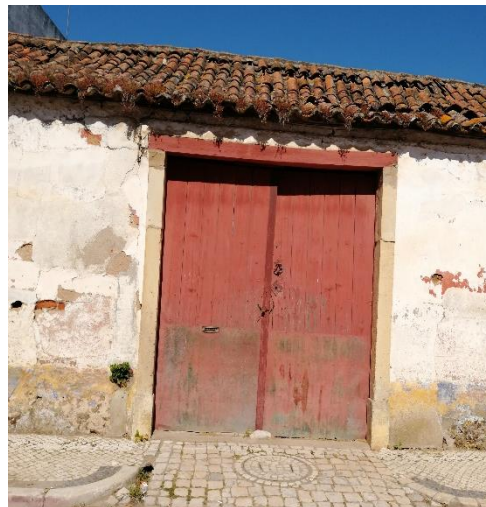
Humidades na sanca, possivelmente devido a infiltrações pelo telhado.

Crescimento de vegetação na cobertura.

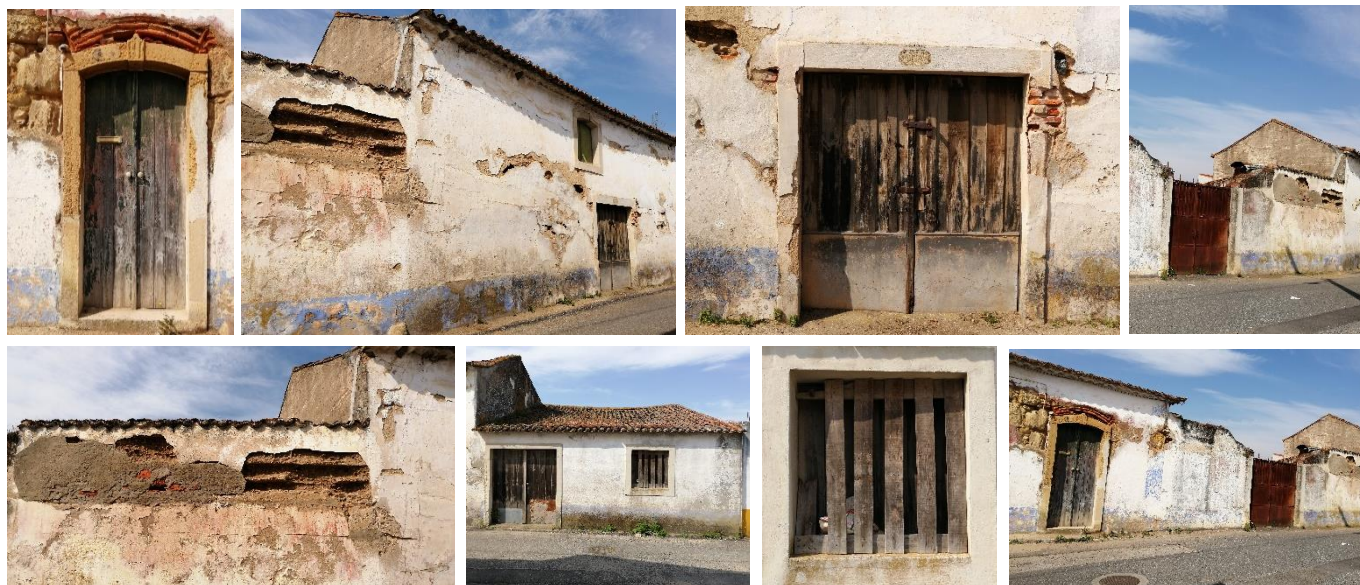
Elevado estado de degradação da fachada e da cantaria coloca em risco a segurança dos utilizadores da via pública.

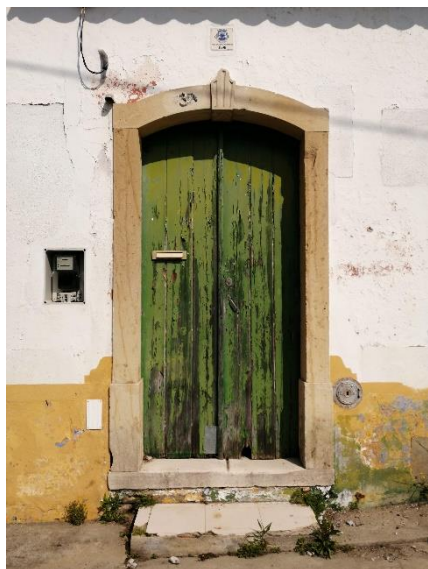
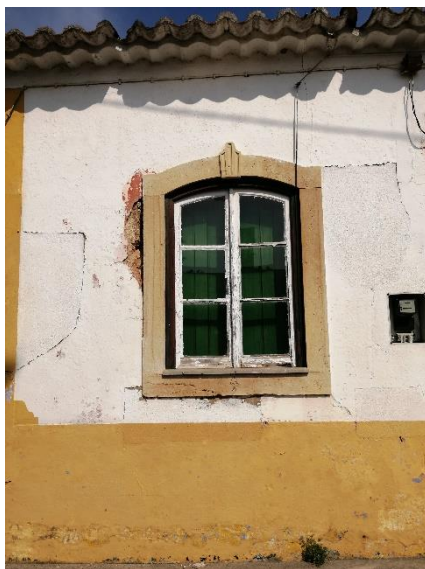
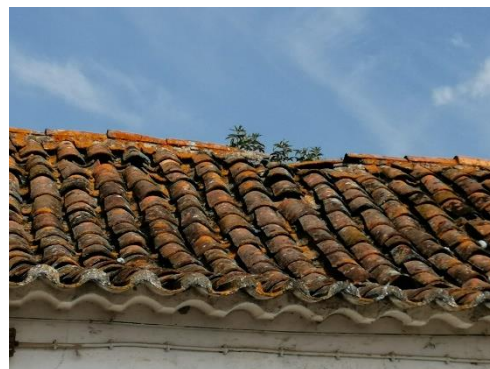
Telhado do edifício permite a entrada de água e apresenta sinais de elevada degradação e de possível queda da cobertura.

Demolição do edifício ao lado danificou uma parte do cunhal, podendo colocar em causa alguns problemas estruturais da moradia.

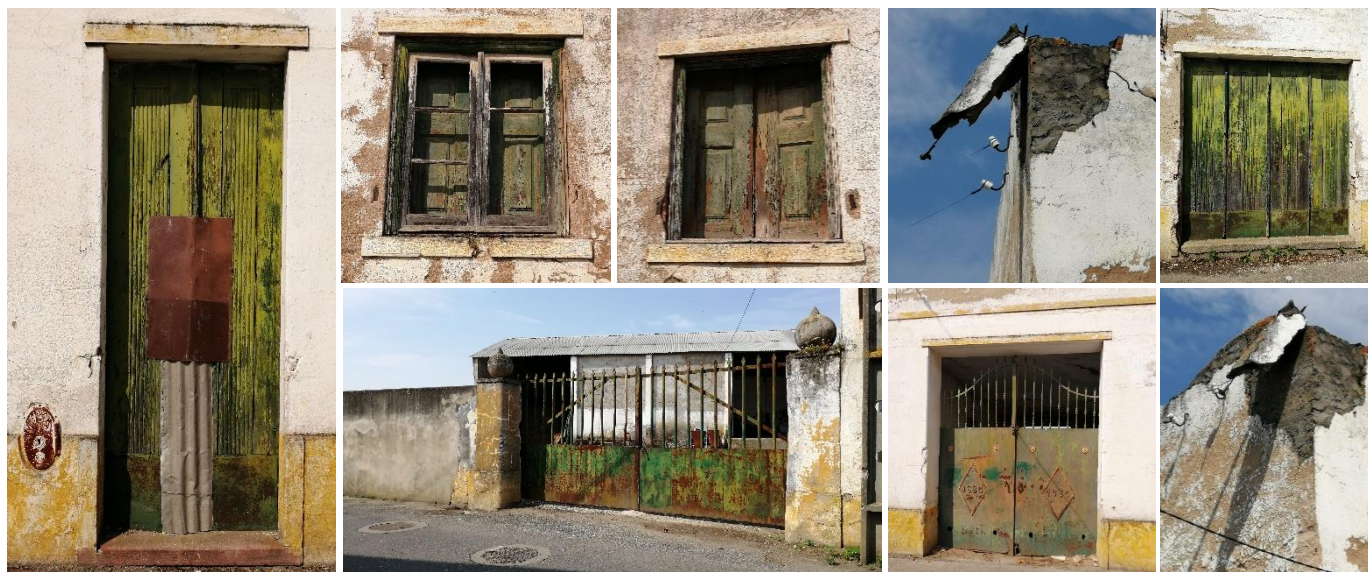
Parte da cobertura do edifício já caiu, o que permite avaliar o estado de conservação da mesma. O piso de baixo e o restante terreno continua a ser utilizado para fins agrícolas.

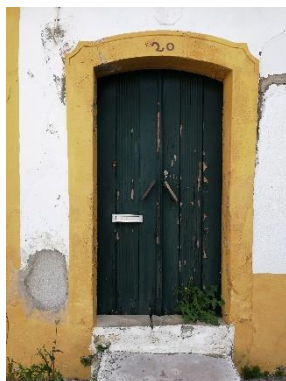
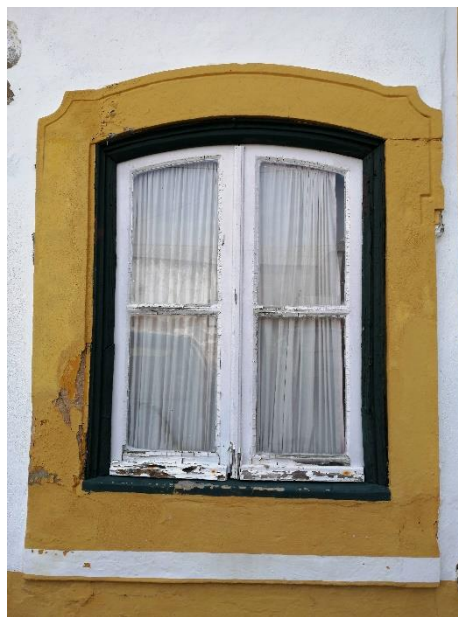
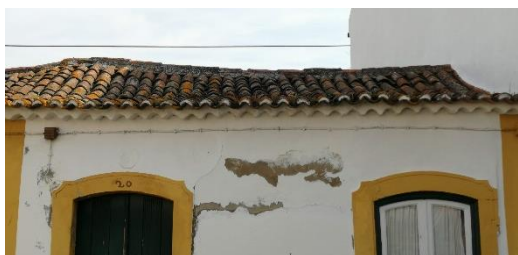
Grande racha na fachada, que alterou o estado de conservação da forra da janela.
